古代・出雲大社本殿の復元

監修 福山敏男
復元 大林組プロジェクトチーム
協力 出雲大社、馬庭稔

古代・出雲大社本殿復元想定図(平安中期)

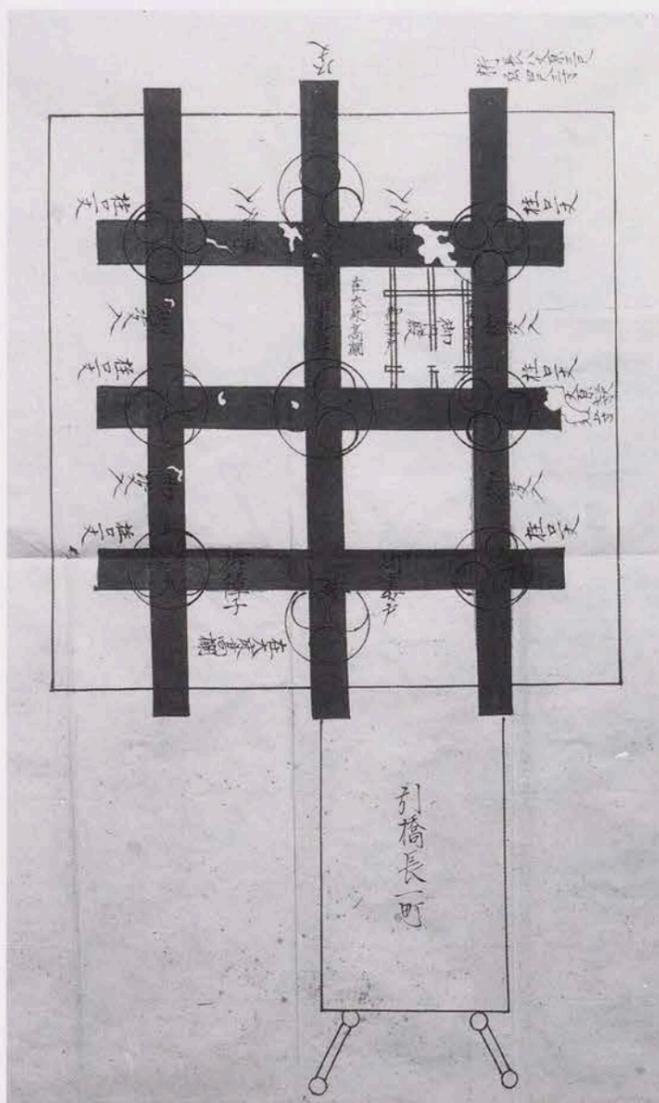
金輪造営図(出雲大社所蔵)

家である出雲国造・千家家所蔵の「金輪造営図」と「出雲大社近郷絵図」とがある。「金輪造営図」は出雲大社本殿の平面図であり、一定の縮尺で描かれたものと推定され、構造材寸法のほかに、大床高欄があつたこと、引橋の長さが一町あつたことなどが記入されている。また、「出雲大社近郷絵図」は、鎌倉時代のもので、もっとも古い出雲大社の境内絵図でもある。

このうちの「金輪造営図」により本殿の平面をみると、正面、側面とも二柱間の正方形で、一辺が計測四〇尺（約一二メートル）あつたことが分かる。ちなみに現存の大社本殿は江戸時代の延享元年（一七四四）に造営されたもので、一辺が三六尺（約一一メートル）である。

『金輪造営図』によると、本殿を支持する柱は九本である。このうち中央にある岩根御柱(心の御柱)の直径は一丈二尺(約三・六〇メートル)であり、その前後にある宇豆柱(棟持柱)と、左右六本の側柱の直径は一丈(約三メートル)とある。この直径

からいっても、それぞれの柱は当然一本の太木であったはずはない。『金輪造営図』の柱の表現をみると、大円の中に三つの小円が描かれている。これから判断して、六尺径の木材三本を中心にし、それに五尺径の木材を三割にしたものを補助材としてそれぞれ組み合わせて直径一丈の円周になるように加工し、さらに鉄製の金輪で縛って一本の柱を形成していたと想定した。

壁については、『金輪造営図』に、「御決入」(御サクリハメ)という記述がみられる。これは羽目板張りを意味している。

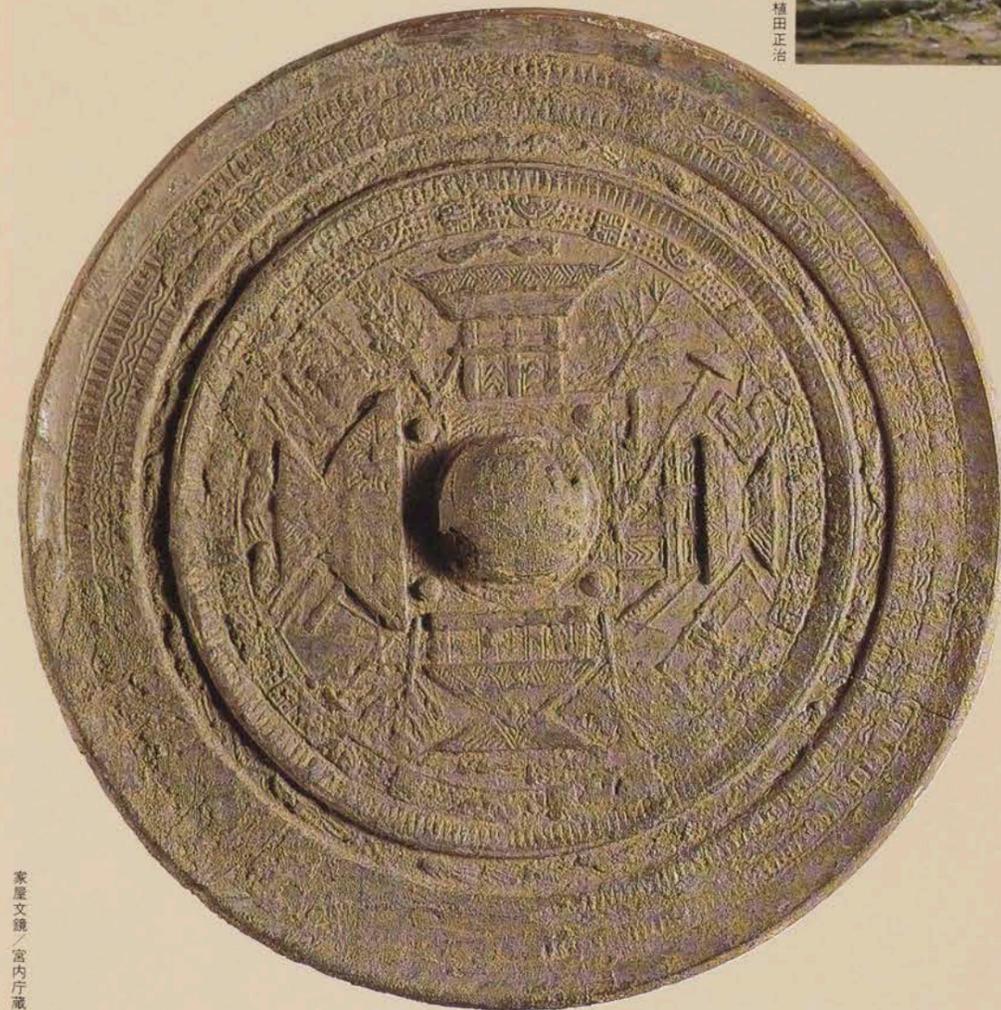
家屋文鏡 / 富内庁蔵

そのほか、奈良県の佐味田古墳や宝塚古墳から出土した家屋文鏡。さらに、古代出雲を支配したのが海人族であつたことから、中国の華南から東南アジアにみられる高床式建物についても検討材料のひとつとした。

「在大床高欄」と書かれている高欄の床部分は、計測すると柱芯より一丈五尺(約四・五メートル)の幅がある。これは全体のプロポーションからみても美的感覚と調和のとれた意義ある設定と思える。こうした高欄は、佐味田古墳から出土した家屋文鏡に描かれた建物にみられるような縁が、のちに発展した形式であろうか。

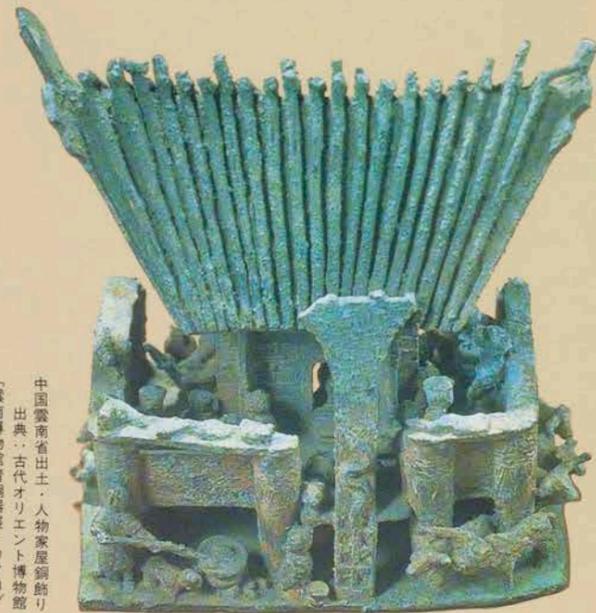
中国雲南省出土、人物家屋銅鏡リ
出典：古代オリエント博物館
「雲南博物館書鏡器展」カタログ

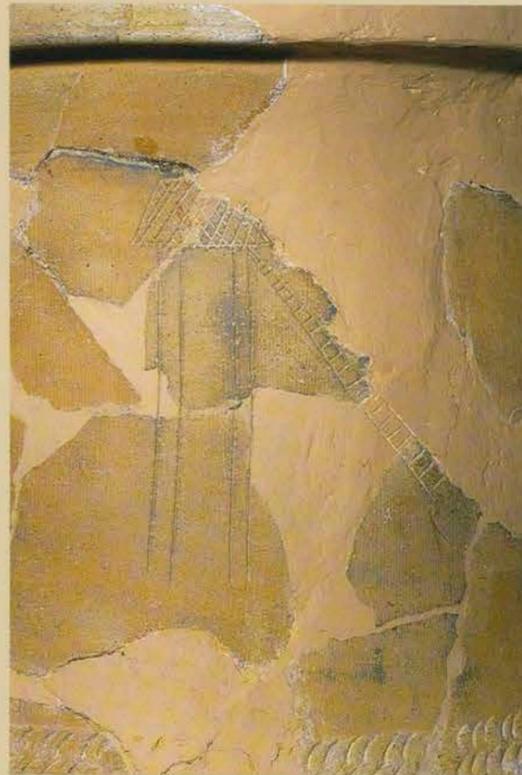
淀江町角田遺跡出土弥生式土器（部分）
淀江町教育委員会蔵

また、古代の鏡や銅鐸にみられる家屋文様をみていくと、たとえば弥生中期といわれる鳥取県の角田遺跡出土の土器には、長大な柱と梯子を持つ高床式の建物を描いた絵がみられる。柱と上屋との比率などは、のちの出雲大社を考える際にイメージ的に参考となる。

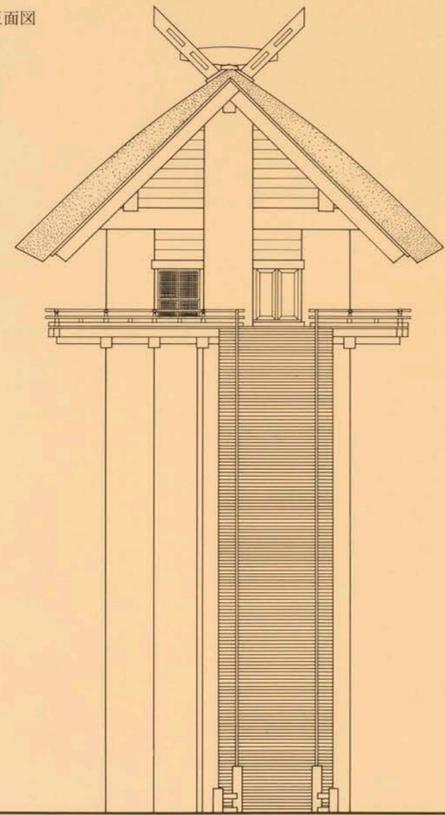
正面図

- 古代・出雲大社本殿の概要
- 全 高 16丈(約48メートル)
 - 本屋一辺 40尺(約12メートル)
 - 大床幅 柱芯より1丈5尺(約4.5メートル)
 - 岩根御柱 直径1丈2尺(約3.6メートル)
高さ12丈(約36メートル)
 - 宇豆柱 直径1丈(約3メートル)
高さ14丈(約42メートル)
 - 側柱 直径1丈(約3メートル)
高さ12丈(約36メートル)
 - 引橋 長さ1町(約109メートル)、段数170段

それによると、高さ関係については地盤より五グリッド(二〇〇尺)の位置が高欄床面にあたる。さらに一グリッド上ることに梁下端、そして軒桁の下端となり、千木の先端までの全高一六丈に達する。また平面の引橋部分についても、本殿の柱から引橋の柱を一グリッドごとに配していくと、記述された一町長を形成することができた。

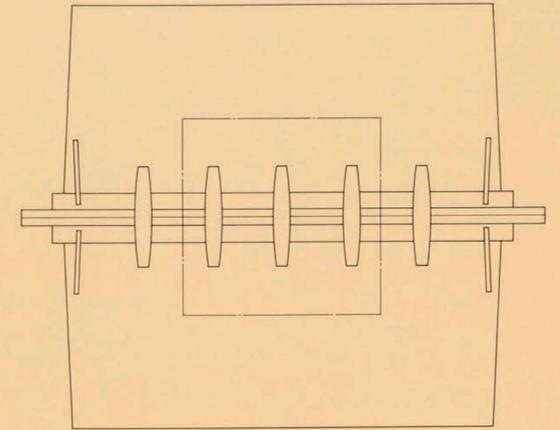
屋根伏図

本殿の屋根は、現在と同様の切妻屋根であるが、より古い形式を採用し、勾配が四五度の葺葺きとした。なお、破風は反りのない直線であり、通し千木にし、葺葺きには五本の堅魚木を乗せて屋根葺き材を留めた。また、軒は一重にし、丸材の垂木を使用することとした。

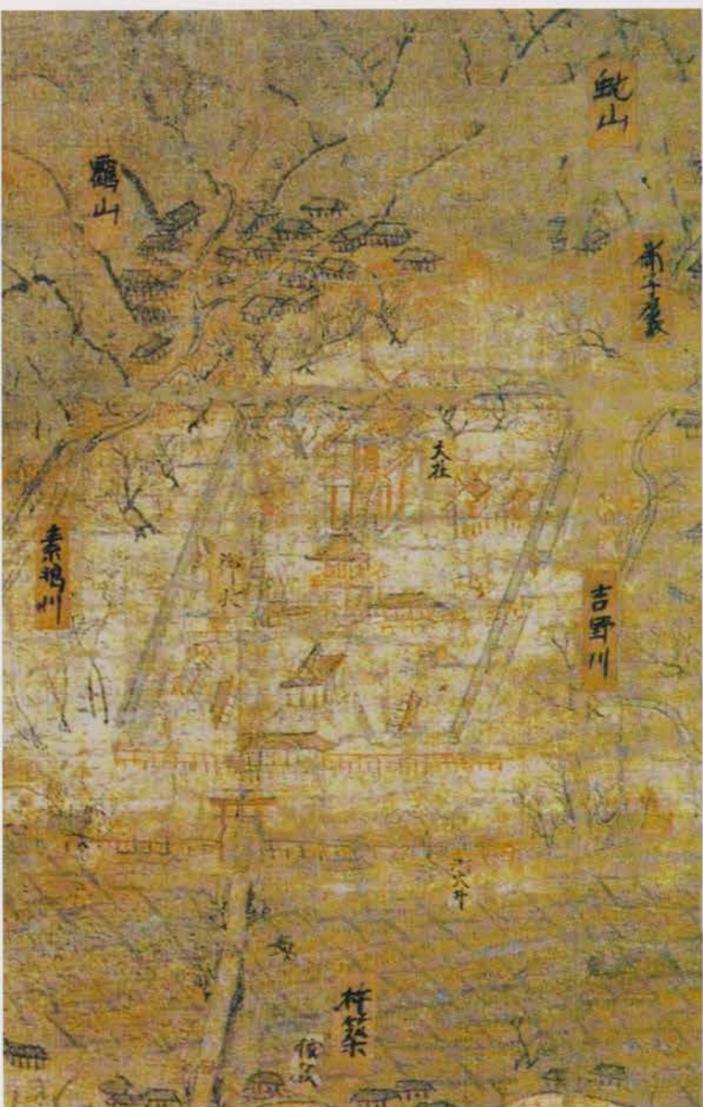
出雲大社近郷絵図(部分)：鎌倉前期/千家国造家所蔵

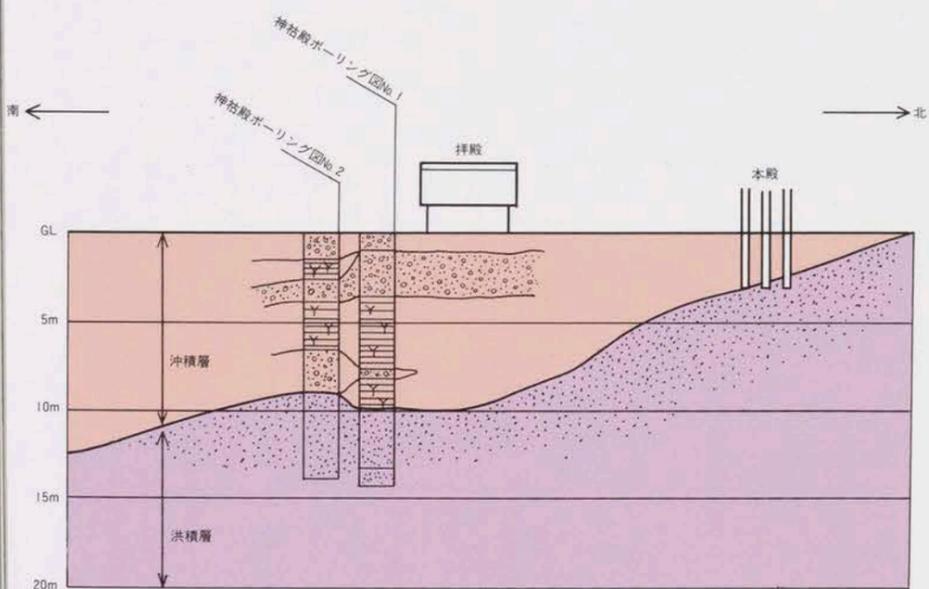
図3 南北(B-B')地質推定断面図

八〇メートルの、N値(標準貫入試験による地盤の固さの表示値)が二、一四程度の軟弱地盤層(沖積層)の存在が分かる。これは、大社本殿の東西を流れる素戔川と吉野川の堆積物である。次に、大社本殿部分の地盤であるが、南北方向を通る複数の地質調査報告がないため推定の域を出ない。しかし、本殿の立地をみると、八雲山から南に張り出す尾根の末端部にあたること、また図4に示す推定柱軸力から考えて長期耐力が二六〇三五トシ/平方メートルは必要なことから、図3に示したような南北方向の地質推定断面図を描いた。すると、本殿部分では軟弱な沖積層は浅く、反対にN値三〇以上の固い洪積層の存在が考えられる。この洪積層

は、斐伊川の堆積物である。斐伊川は、現在は東流して宍道湖へと注いでいるが、これは江戸初期の大洪水による流路変更とその後の河川改修工事によるものであり、それ以前は反対に西流し、大社の近くで日本海に注いでいたのである。

また、本殿と接続する長さ一町の階段部分は、軟弱な沖積層を支持地盤としていたと考えられる。この階段の長さは約一〇九メートルもあったことから、階段部分は全体に沈下の生じやすい不安定な状態だったであろう。

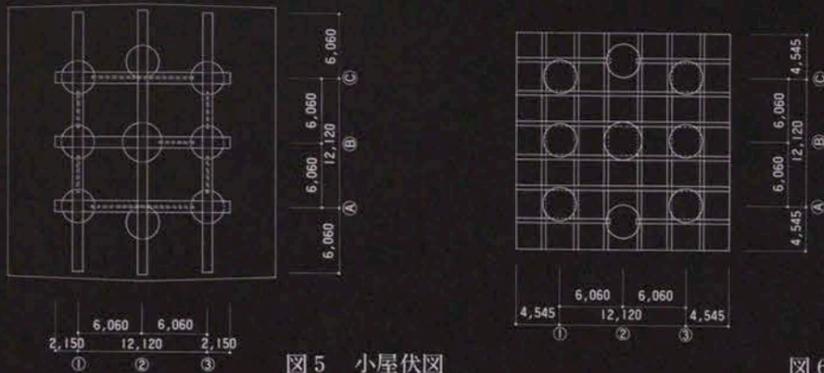
図5 小屋伏図

本殿の構造計画は、図5(小屋伏図)、図6(床伏図)、図7(軸組図)、そして表1の柱・梁断面リストに示した通りである。

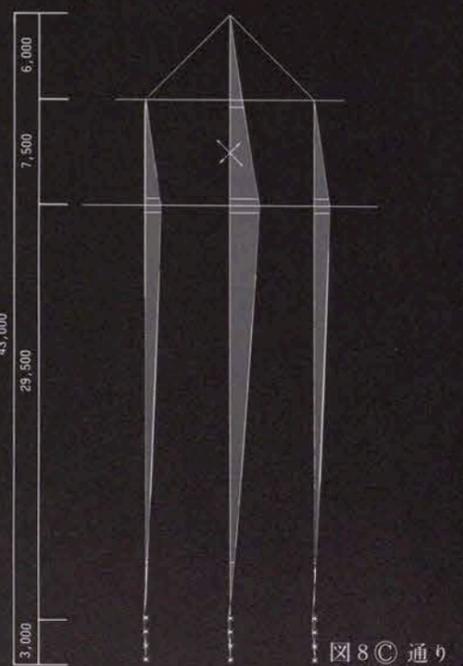
図8 ③通り地震時応力図

以上の前提から、応力計算をおこなった結果が、地震時応力図(図8)、地震時変位図(図9)、風荷重時応力図(図10)である。

●地震時応力(震度係数〇・一)で断面算定してみると、壁の横羽目板が木材(檜)の許容応力度の約一〇〇％である。また、柱材も許容応力度内である。このことから、横羽目板の接合、つまり柱と壁板、壁板と壁板の接合が十分であれば、震度係数〇・一程度の地震(弱震、中震の下程度)には耐えうるはずである。ただし、柱中間部の継手部分については、当時の手法の詳細は不明ではあるが、その強度のあるものとは考えにくい。震度係数〇・一程度の地震があった場合、柱中間部の継手部分から折れる可能性はある。数度の倒壊のうちには、あるいはこうした柱の継手部分からの倒壊もあつたかもしれない。

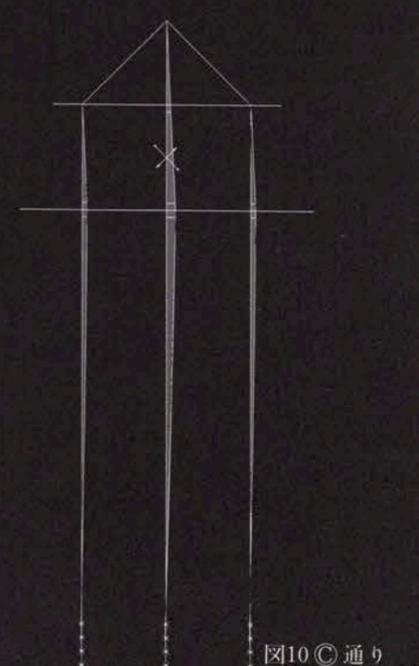
図10 ③通り風荷重時応力図

●風荷重時(最大風速三〇メートル/秒)では、地震時応力の三〇％程度であり、やはり柱継手部分にどの程度の耐力があるかが問題となる。

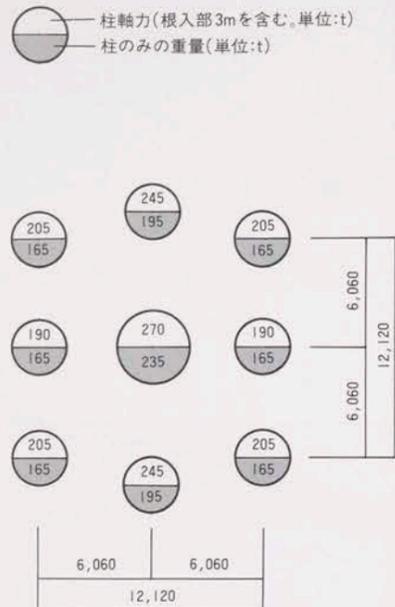
図4 推定柱軸力

●岩根御柱の自重は二三五トン、宇豆柱の自重は一九五トンもあることから考えて、当時の柱建方には、相当の困難がともなつたであろうと想像される。
